Pieza clave del patrimonio arquitectónico platense

El Liceo Víctor Mercante

*Restauración del Liceo Víctor Mercante 2001-2004
 Proyecto original: Arq. Carlos Algelt.
 Año de construcción: 1886*

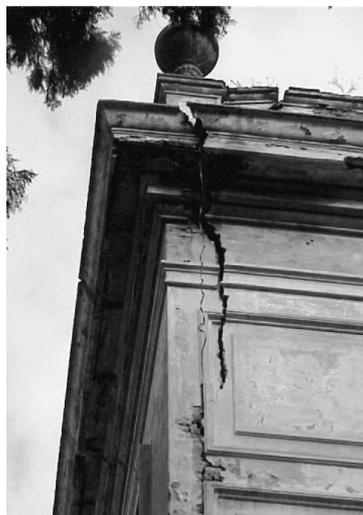
Fisura próxima a calle 4 y Consolidación y restauro de cornisas y piezas ornamentales

Uno de los problemas principales de la fachada fue la comentada existencia de fisuras y rajaduras; que se presentaban en forma vertical y eran coincidentes con los ángulos de los cuerpos salientes. Las soluciones fueron diversas, según el caso. Se limpiaron a fondo mediante aire a presión y aspiración de partes flojas en to-

da su extensión a fin de garantizar la adherencia de los materiales de reparación. Se colocaron selladores a base de caucho siliconado y, finalmente, se relleno con un mortero similar al existente, actuando según un criterio de completamiento.

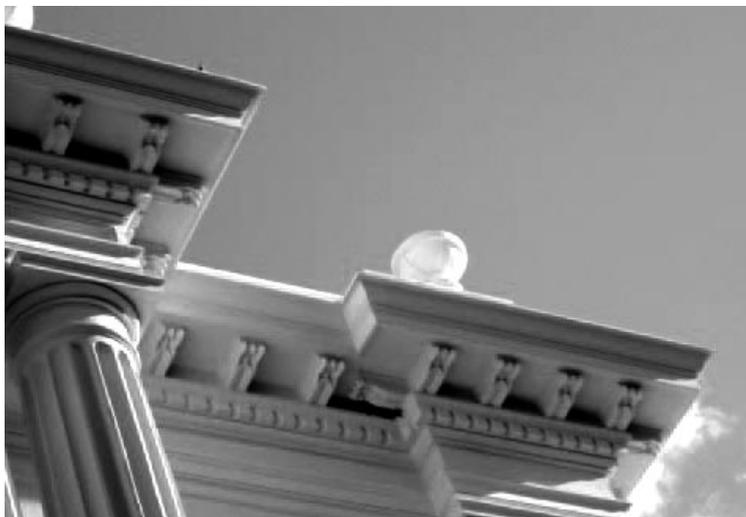
4. Cornisa baja: en general en buen estado, sin haber sufrido alteraciones; se preservó en su casi totalidad actuando muy puntualmente.
5. Cornisa alta: se encontraba muy deteriorada, dado los desprendimientos en su parte inferior ocasionados por la oxidación de la armadura. Asimismo, se realizaron, los trabajos necesarios a fin de detener las filtraciones, impermeabilizando la parte superior con pinturas a base de caucho. Por otra parte se reemplazaron las planchuelas oxidadas de la armadura por otras de iguales características a las existentes -previo tratamiento anticorrosivo ya comentado- como así también todos sus elementos de sujeción. También se procedió a la reposición de las piezas ornamentales,

sean estas premoldeadas o realizados "in situ", tales como cornisas, molduras, ménsulas, pináculos, etc. Para ello se realizó la verificación de anclajes y resistencia de las piezas a efectos de garantizar su estabilidad. Las mismas fueron realizadas en talleres a partir de plantillas flexibles que facilitan el desmolde de las piezas fraguadas.

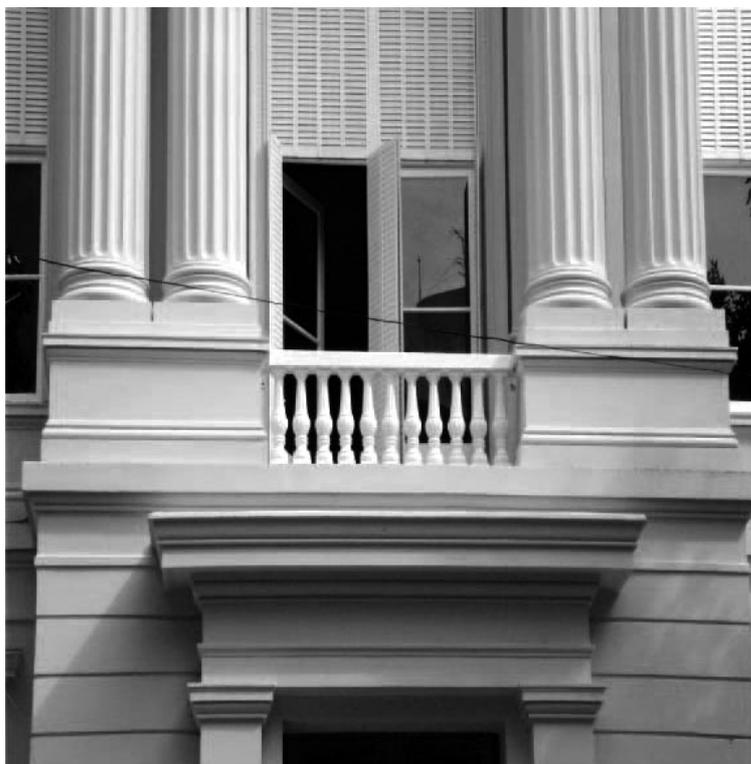
Reposición de piezas faltantes y restauración de la balastrada

Respecto a la balastrada del balcón del cuerpo central, sobre el acceso principal, se había perdido por completo. Su relevancia dentro de la composición de la fachada y su integración lingüística al conjunto, condujo a plantear - sobre la base de experiencias canónicas desarrolladas en el ámbito europeo- la necesidad de producir una réplica del original, aunque sólo se contaba con un tramo pequeño del único balaus-

tre conservado. A partir de este vestigio y de fotografías de archivo, se diseñó y produjo la matriz para su reproducción. En principio se modeló en yeso según los planos de detalle y una vez aprobada la pieza, se reprodujo a partir del molde obtenido a partir de aquella. Como parte de la estrategia de restauración, la reconstrucción de este fragmento se distinguió del conjunto de la fachada, a partir de acusar diferencias de textura y color.
