RECUPERANDO LA HISTORIA DEL ALTAR DEL FUEGO SAGRADO

En este artículo presentamos los resultados de las investigaciones realizadas en la estructura arquitectónica denominada Altar del Fuego Sagrado. Se informa sobre la secuencia constructiva, los cambios correspondientes a sus diversas remodelaciones y acerca de los análisis llevados a cabo en los materiales excavados. Todos estos datos permiten aproximarnos a la comprensión de las actividades que se desarrollaron en ese lugar a través del tiempo y a la función y significado que ellas tuvieron para la sociedad de Caral-Supe en los albores de la civilización.

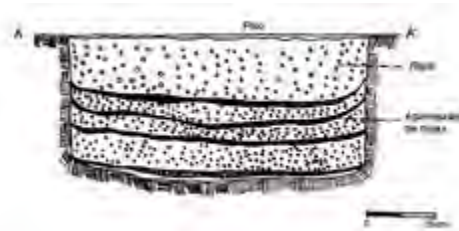
Fig.2. Corte estratigráfico del boyo (A-A').

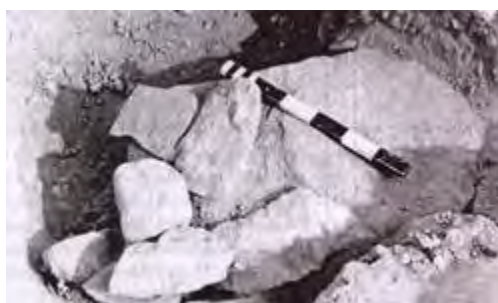
Fig. 5a. Piedras acomodadas sobre una laja, puesta para rellenar el silo.

Estos artefactos acompañaban a una gran laja, que también mostraba algunas percusiones y a un canto rodado con huellas de golpes en los extremos. El conjunto, además de otras piedras y fragmentos de barro, había sido acomodado con una bolsa de shiera en el hoyo del silo, a modo de un entierro de piedras.

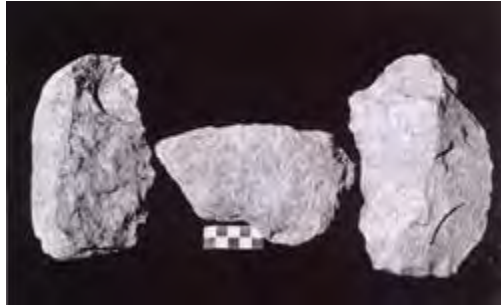
Fig.5b. Artefactos líticos recuperados de la ofrenda de piedras del silo.

Se hallaron tres artefactos líticos (véase Tabla 1) entre el conjunto de piedras puesto dentro del silo, como parte del relleno, sello del ducto y remodelación del Altar Circular.

Dos de ellos muestran percusiones toscas en los bordes, con mayor adelgazamiento en uno de los lados, que debió ser usado como un filo cortante de cortezas o ramas; el otro tiene retoques finos, también en el borde lateral, el cual debió ser utilizado para raspar o frotar objetos más blandos.

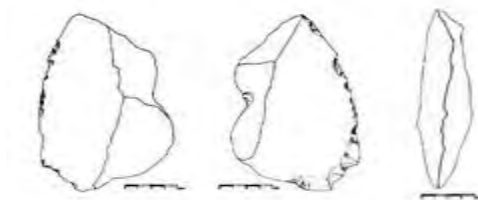
Fig.5c. Especimen 1. Diferentes vistas de un artefacto con retoques en uno de los bordes.
