# Andenerías y asentamientos tardíos en Caraybamba, Apurímac<sup>1</sup>

## Andenes and late settlements in Caraybamba, Apurimac

*Pieter van Dalen Luna*  
Universidad Nacional Mayor de San Marcos  
pvandalen2@hotmail.com

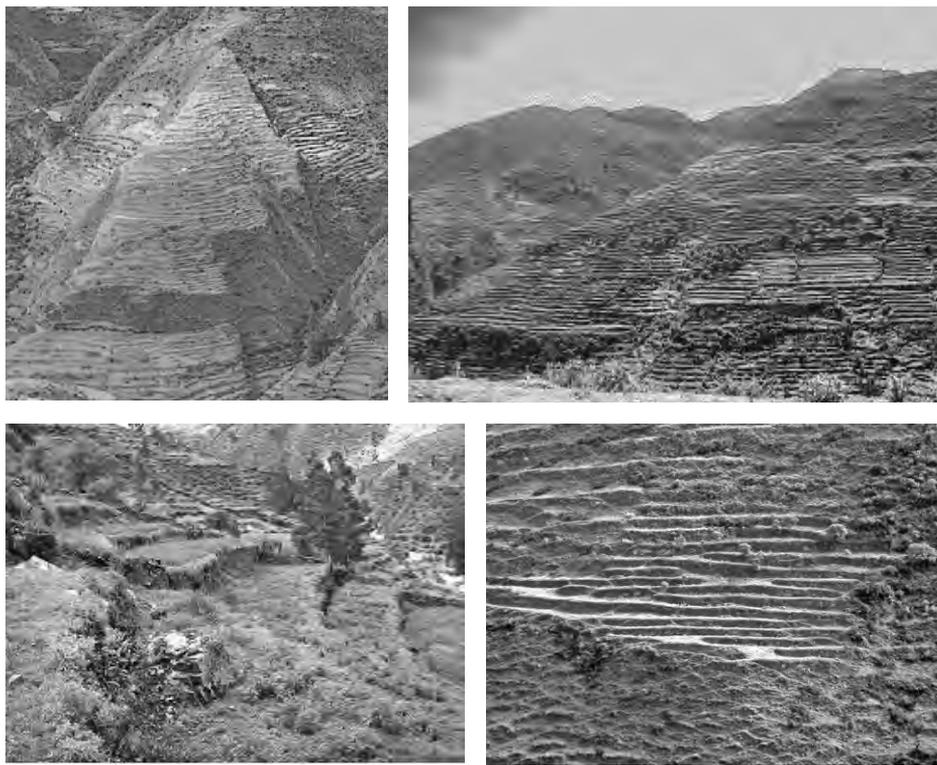
Foto superior izquierda (Foto 1): vista panorámica del sector Allaqmarca. Superior derecha (Foto 2): vista del sector Chuchulluni. Inferior izquierda (Foto 3): vista de detalle de las andenerías de Allaqmarca. Inferior derecha (Foto 4): vista de detalle de las andenerías de Chuchulluni.

(se contabilizó unos 10) y hasta 4.50 m de altura (4 casos contabilizados); por su parte, los de menor altura tienen 1 m, llegando a identificarse incluso dos casos que presentan 0.60 m de alto. Presenta aproximadamente 87 graderías de tamaños variados, aunque esto es sólo una aproximación, ya que la mayoría de los andenes no son extendidos y continuos, sino que se adaptan a la forma del terreno, produciéndose uniones entre diferentes niveles de andenes. El ancho de las terrazas es también indistinto, dependiendo de la amplitud de la ladera y la pendiente de la misma, teniendo como promedio entre 4 m y 6 m de ancho, aunque existen otros en zonas empinadas que presentan hasta 1.50 m de ancho. Por su parte el ancho de los muros de contención de los andenes es entre 0.40 m y 0.60 m, siendo simple, con las piedras más grandes en la parte baja del muro y las piedras medianas en la parte superior. Existen andenes extendidos que llegan a tener hasta 75 m de largo, mientras que los de menor longitud tienen solo 9 m de largo.

Los andenes están edificados mayormente por la construcción de un muro de contención vertical, de variable altitud, relleno el espacio interno con tierra, en

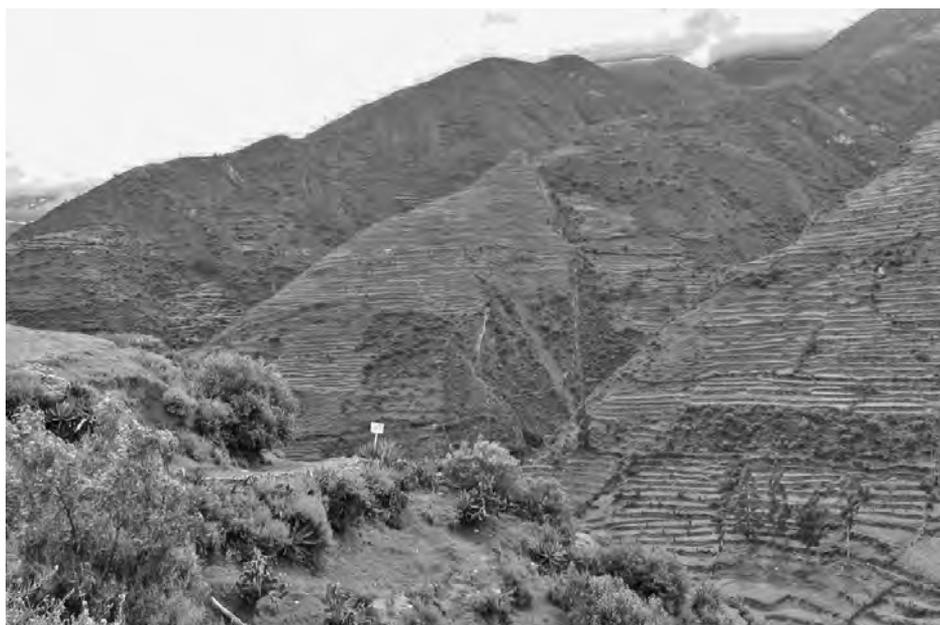
Foto 5: Vista de los dos sectores de Allaqmarca (izquierda y de forma piramidal) y Chuchulluni (derecha), visto desde el pueblo de Caraybamba.

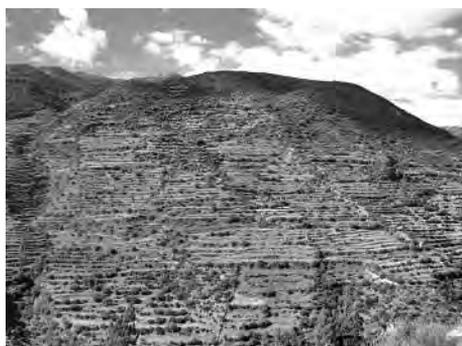
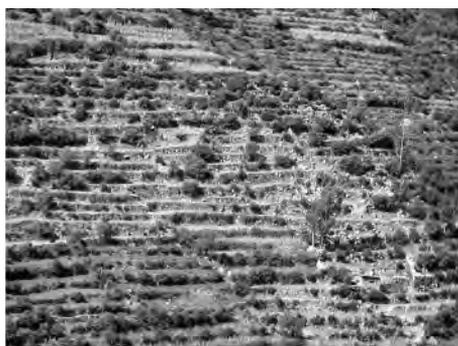
Foto 6: Vista panorámica del sector Qasqechu. Foto 7: Vista panorámica de la parte media del sector Tahuatu con las estructuras mejor conservadas y en neto estilo Tahuantinsuyu.

El sector de Qasqechu, tiene un área aproximada de 70 ha, ubicado al extremo sur del complejo, dividido del sector Tahuatu por una pequeña quebrada o escorrentía que baja recto desde las partes altas del cerro. La parte baja presenta una regular pendiente, llegando hasta el río con árboles de eucalipto, en la ribera misma. Se nota en la parte baja terrazas pequeñas y otras muy erosionadas. En la parte media se notan bien definidos los linderos con muros pircados actuales, apreciándose cultivos de maíz. Se ha contabilizado un total de 97 graderías. Hacia el flanco izquierdo se aprecian una consecución de 9 graderías en muy buen estado de conservación. En la parte baja junto al río se aprecian chacras en el fondo del valle. Los andenes se expanden hasta casi la cima del cerro Qasqechu, a mayor altitud con respecto al sector de Chuchulluni.

El sector de Tahuatu, está ubicado junto al de Qasqechu, subdividido a su vez en dos subsectores: Tahuatu, propiamente; y Taipilargo. El subsector Tahuatu presenta en la parte media 12 graderías en perfecto estado de conservación, siendo las mejores de todo el complejo, con muros de contención de hasta 2.5 y 3 m. Los andenes no llegan a tanta altitud como el sector anterior, ya que el cerro no es de tanta pendiente. Presenta amplias terrazas en la parte media. Actualmente se cultiva maíz, habas, cebada, alfalfa, alverjitas y trigo. Por la parte superior cruza un canal de origen antiguo, procedente desde Wishkashuta, pero remodelado en los últimos años con cemento. Por la parte baja del sector también pasa un canal

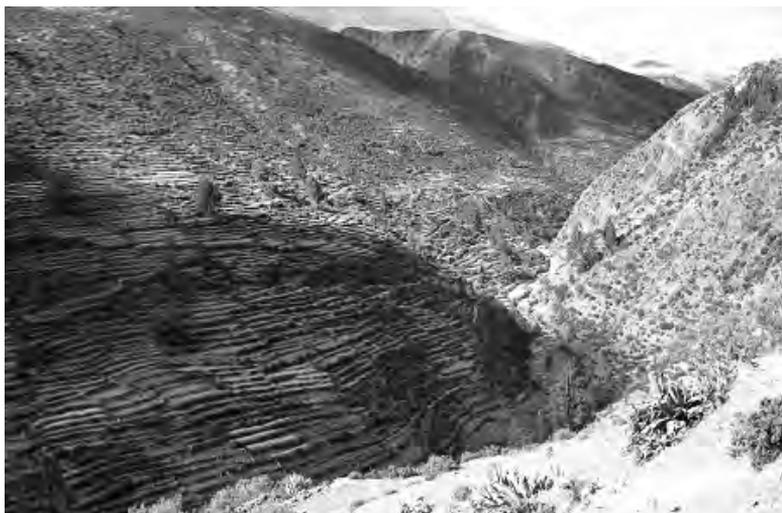
Foto 8:  
Vista  
panorámica  
del sector de  
Wishkashuta,  
visto hacia la  
cuenca alta.

El sector de Wishkashuta, ubicado junto al anterior, se extiende entre la quebrada Wishkashuta y un pedregal que desciende continuamente desde la cima rocosa del cerro. La parte baja es totalmente escarpada, presentando sólo andenes en los extremos del sector, los cuales son de tamaño pequeño que descienden hasta el mismo río. En este sector el conjunto de andenes tienen aproximadamente 250 m de altura, llegando a extenderse más los del flanco izquierdo. El sector se encuentra cubierto de arbustos, sólo se siembra en la parte baja y media-baja, por debajo del canal de irrigación. El farallón bajo tiene casi 180 m de altura y es bien escarpado, debido a que el cauce del río Caraybamba se vuelve semi encañonado. En la parte media se encuentra el sitio arqueológico de Wishkashuta. Este sector tiene un área de 12 ha. Tiene un aproximado de 48 a 50 graderías, 22 graderías por encima del camino y 26 por debajo del mismo (ubicadas en los extremos del sector). Las ubicadas por encima del camino son más anchas, con terrazas amplias y muros de contención de poca altitud; mientras que las ubicadas debajo del camino, tienen muros de contención de mayor altitud y terrazas más angostas de hasta 2 m de ancho.

El sitio de Wishkashuta, conformado por unidades arquitectónicas de planta cuadrangular con las esquinas curvas y rectas, corresponde a un asentamiento doméstico de control Tahuantinsuyu, que describiremos líneas más adelante, cuando tratemos de los sitios arqueológicos de la localidad de Caraybamba.

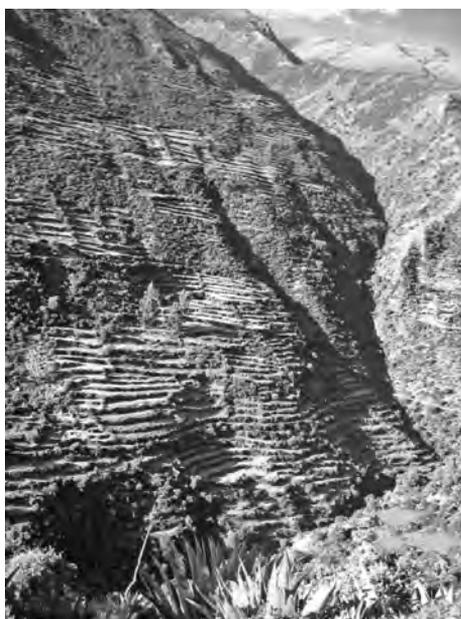
Foto 9: Vista panorámica del sector de andenes de Wishlaqaya, nótese la fuerte erosión del terreno y la impresionante obra de ingeniería para la construcción de los andenes.

El sector de Wishlaqaya presenta un promedio de 78 graderías escalonadas, aunque las de la parte superior no están bien definidas, a diferencia de las de la parte media y baja. Se ubica entre las quebradas de Wishlaqaya y Wishkashuta. Es una pequeña franja vertical de graderías. Encima de los andenes el cerro se presenta bien escarpado. Los andenes tienen en promedio entre 2 y 3 m de altura. Sólo en la parte media y baja se siembra actualmente, especialmente maíz, cebada, alfalfa y trigo. Es cruzado por el camino prehispánico que se dirige a Antabamba, el cual es empedrado en la base con muros de contención, con un ancho promedio de 1.50 a 2 m, con un trazo recto y ascendente por entre los andenes. Este sector presenta andenes continuos con graderías de hasta 250 m de largo. Los andenes en este sector son continuos. Tiene un área de 10 ha aproximadamente.

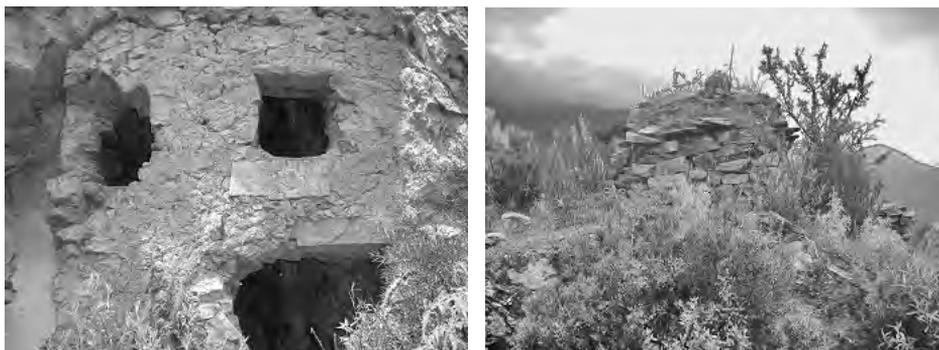
Foto 10: Izquierda: Vista de las cámaras funerarias en Ararqarqa 4. Derecha (Foto 11): Vista de una chulpa en buen estado de conservación en el sitio de Patamarca.

- 1. Las chulpas se pueden encontrar edificadas sobre el nivel del suelo al aire libre, o en el interior de cuevas y abrigos rocosos; con una altitud de hasta 1.50 m de alto, y hasta 2.00 m de largo y ancho (aunque en Ararqarqa se han encontrado de hasta 3 m de largo), con hasta 3 niveles superpuestos. Todas las chulpas presentan planta rectangular o cuadrangular, aunque en el caso de aquellas ubicadas dentro de cuevas o abrigos rocosos tienen en la fachada una apariencia cuadrangular, pero en la parte posterior se adecuan a la fisonomía del terreno, sin presentar en este lado el paramento respectivo, aprovechando el talud natural de la roca. Están edificadas a base de piedras canteadas, unidas entre sí con argamasa arcillosa; con inclusión de pequeñas pachillas y restos orgánicos. Presentan un vano de acceso pequeño de forma rectangular, de hasta 0.50 o 0.70 m de altitud, y 0.50 m de ancho, a desnivel con respecto a la superficie. Los muros tienen un grosor aproximado de entre 0.35 y 0.50 m. Las techumbres están edificadas a base de lajas que descansan sobre el remate de los muros en una hilera (simple) o en dos hileras (entrecruzadas); y en aquellas ubicadas dentro de cuevas, pue-

den estar conformadas por el techo natural de la cueva. En la parte superior de algunas estructuras, presenta hasta tres hileras de lajas que sobresalen a modo de ménsula las cuales se superponen en forma escalonada siendo la hilera de la parte superior la más sobresalida. Algunas chulpas presentan los paramentos con enlucido de arcilla de color amarillo rojizo, identificándose en Apumarca, Ararqarqa y Yanaqaqa chulpas con los paramentos internos pintados de color blanco y en Uñawatana de color rojo. En el sitio de Qoricuncachi-Ventanilla se identificó en el interior de una chulpa fragmentos de hematita y limonita, utilizada para pintar las paredes de la misma. Todas las chulpas se encuentran disturbadas, producto del intenso huaqueo. La mayoría de chulpas están orientadas hacia el río. La mayor dispersión de las chulpas se encuentran en el cerro Apumarca, considerada la paqarina de los antiguos pueblos caraybambinos, en el interior de cuevas y abrigos rocosos.
