Arquitectura y contexto arqueológico, Sector VIII, andenes «Las Llamas» de Choquequirao

Gori Tumi Echevarria López

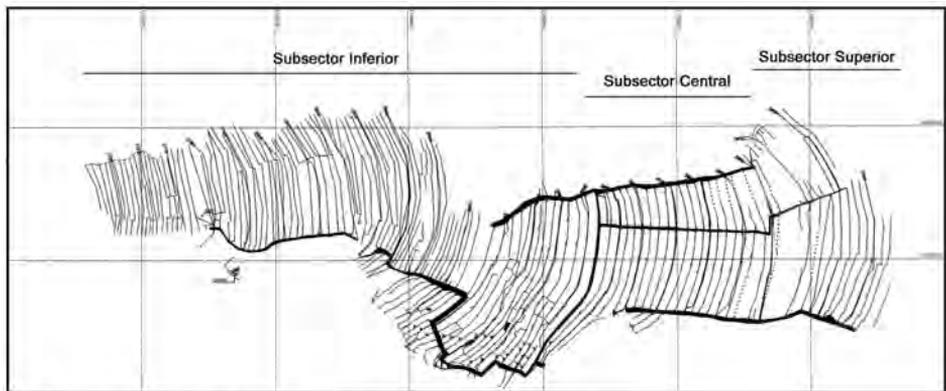
GRÁFICO 3.

Mapa de l Sector VIII (Llamas) de Choquequirao. (C) COPESCO NACIONAL, diciembre 2005. Todos los derechos reservados.

El subsector central, por otra parte (Gráfico 3), es una sección arquitectónica muy uniforme en términos de diseño. Esta edificación cubre casi toda el área central intermedia entre los dos subsectores con estructuras y edificios, por lo que es apropiado considerarlo una unidad muy regular y probablemente la más compacta del conjunto total de edificaciones del sector. A diferencia de los otros subsectores, la uniformidad en términos de diseño parte desde una perspectiva de disposición de planta, la cual no se circunscribe a los parámetros físicos del soporte natural donde la edificación se ubica, siendo esta su más notable cualidad.

El subsector inferior, por el contrario (Gráfico 3), carece de la uniformidad geométrica de planta y diseño del subsector central. Este se caracteriza en términos generales por constituir una continuación de edificaciones en adosamientos consecutivos y en una proyección vertical muy larga, la más larga de todo el conjunto. Toda la edificación se adapta, en la medida de su progresión horizontal y vertical, a los contornos sinuosos de la quebrada por lo que no tiene una imagen formal en planta, presentando un ritmo y una composición sinuosa y de dimensiones variables.

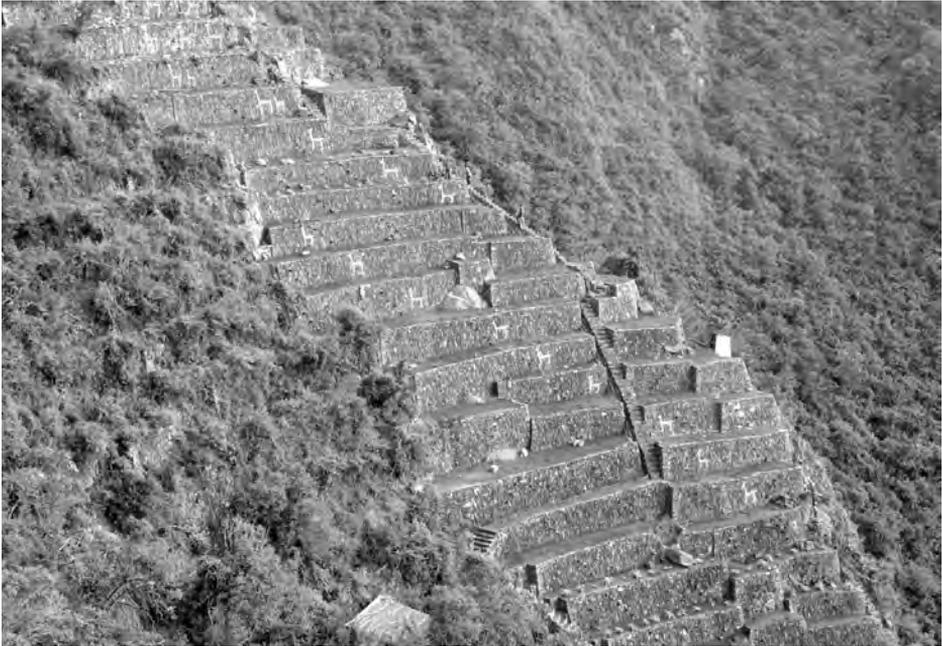
GRÁFICO 4.

El conjunto es, sin embargo, bastante regular en su composición particular destacando por su gran extensión ininterrumpida y su clara uniformidad de disposición de área adaptada a la quebrada, aunque sin un planteamiento lineal discernible. El detalle más sobresaliente de este subsector es, no obstante, que sirve de soporte a las extraordinarias decoraciones murales de camélidos, los que se ubican linealmente en el extremo sur superior de esta edificación (Gráfico 4).

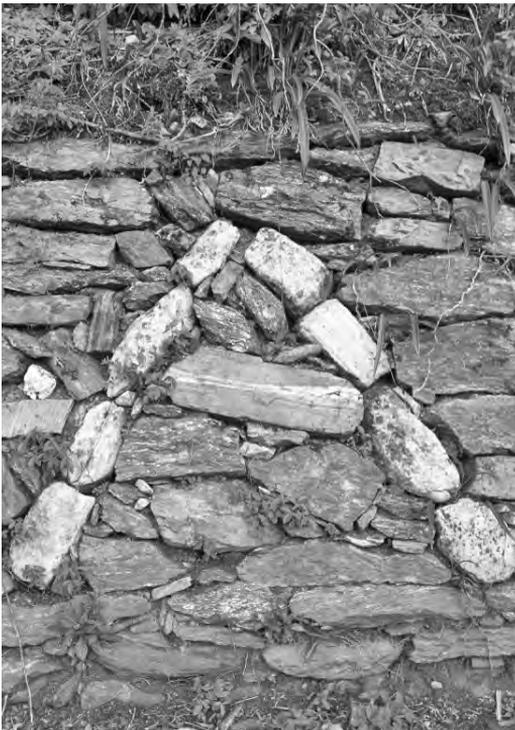
GRÁFICO 6.

Los muros mostraron básicamente un aparejo lineal horizontal en piedras de micaesquisto principalmente de calidad A, aunque hay a menor escala inclusiones de esquistos. Un ejemplo relevante de edificación en este sector lo constituye el muro que presenta la decoración geométrica de cuadrángulos o «damero» (Gráfico 5) y aquel con el «motivo» irregular, aunque este último mostró una fragmentación en el aparejo. El muro del motivo del zigzag presentó por otra parte litos de calidad B y A bastante mezclados (Gráfico 6).

Hay que aclarar que todos los motivos fueron logrados por la inclusión de piedras de calcocaurcita en el aparejo del muro, por lo que la decoración fue hecha mediante un proceso de estructuración técnica; por lo tanto, es correcto nominar esta evidencia claramente como una decoración estructural. Este tipo de decoración es la que va a ser usada en todas las muestras de decoración mural en el Sector VIII (Gráfico 6).

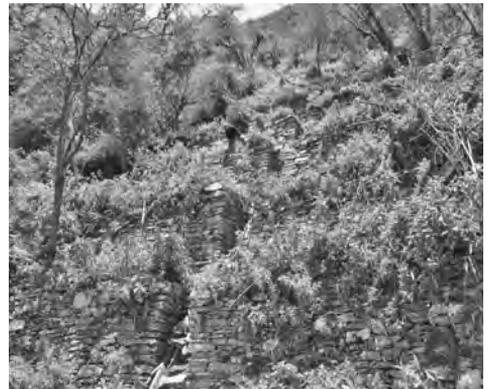
GRÁFICO 7.

Las estructuras consistieron de muros singulares horizontales en yuxtaposición ascendente, casi todos de los mismos anchos, y separados por la escalinata central de estructuras similares en aparente simetría bilateral (Gráfico 7).

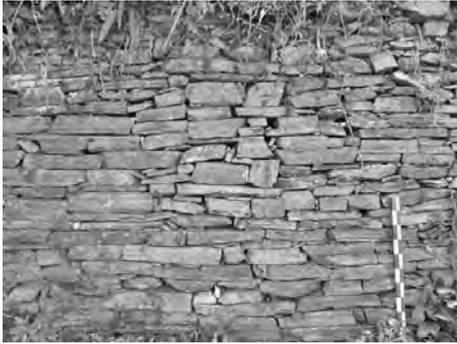
GRÁFICO 8.

Los muros se lograron mediante un aparejo muy regular de tendencia horizontal lineal, el cual es el más notable de todo el Sector VIII (Gráfico 8). Este aparejo se usó de forma exclusiva en toda la edificación independientemente del tipo de materia prima utilizado, aunque no existió una extensa variedad asociada.

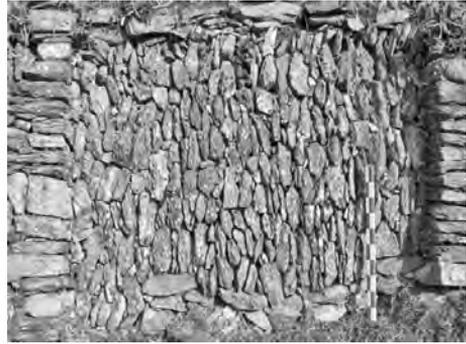
GRÁFICO 9.

Los muros presentaron un aparejo también muy notable, aunque de menor calidad del que reconocimos en el subsector central. Este aparejo, altamente regular, se caracterizó por el uso de micaesquistos principalmente de la variedad B, colocados en forma vertical y siguiendo ninguna tendencia lineal clara, más sí una tendencia al ajuste por gravedad. Este aparejo depende del ajuste, puesto que los bloques no presentan formas estables, introduciéndose en el muro como cuñas superpuestas (Gráfico 9).

La construcción del tipo que podríamos nombrar «llamas» (Gráficos 9 y 10) no existe en ninguna muestra estadísticamente aceptable en ningún otro sitio arqueológico del Perú, excepto en Pinchaunuyoc como ya hemos dicho; lo cual se vincula específicamente al hecho de que en Choquequirao el tipo de materia prima y el requerimiento del material constructivo están íntimamente racionados y en esencia configuran, mediante un ardid técnico, una solución notable y única a una exigencia constructiva de gran escala como la que se puede reconocer en la edificación del subsector inferior, y yendo más allá, en Pinchaunuyoc.

Es altamente relevante mencionar que a pesar que el Sector XI (Pacchayoc) y el subsector inferior del Sector VIII presentan claras regularidades en el diseño, el emplazamiento y la disposición; la construcción del Sector XI utiliza una tecnología relacionada al patrón general de estructuración de muros hallado en el área central de Choquequirao (aparejo de piedras horizontales), que vinculan este sector constructivamente al sitio principal sin desmedro de su otra naturaleza cultural vinculante, la cual, mediante la variable «diseño», se relaciona al Sector VIII (Gráficos 15 y 9).

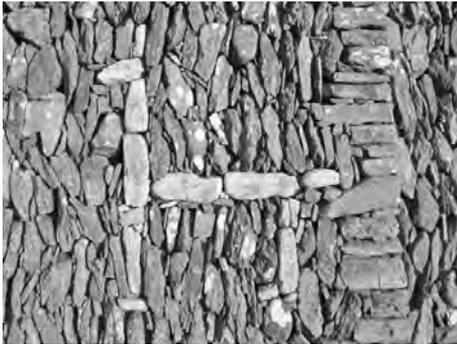
GRÁFICO 10.

Un detalle bastante relevante en la construcción del subsector que debe ser puntualizado, lo constituyen los grandes adosamientos de estructuras que se dan entre la parte superior de esta edificación con la parte baja del subsector central, los cuales muestran el contacto entre técnicas de estructuración de muros y la clara superposición horizontal entre estructuras de diferentes edificaciones (Gráfico 10).

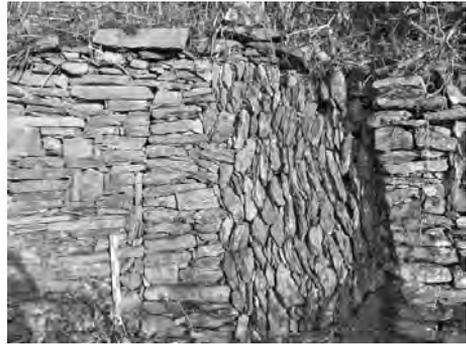
GRÁFICO 11.

En esencia es el adosamiento tan contrastante (Gráfico 11), un reflejo de la nueva construcción introducida, el que permite verificar un cambio radical en los modos de edificación planteados en el Sector VIII, a lo que se suma consecuentemente el diseño de la nueva edificación; un diseño naturalmente definido con conjuntos de andenes consecutivos casi levantados por bloques¹⁰ y el que tiene la mayor extensión de área cubierta. Esta edificación demuestra que el

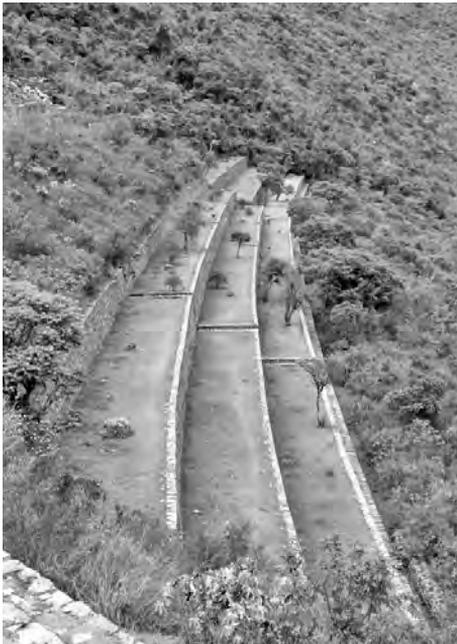
GRÁFICO 12.

El Sector VII («Andenes», Gráfico 12) presenta, para fines comparativos, un arreglo estructural bastante formalizado, utilizando un aparejo de esquistos y micaesquistos principalmente de la variedad A en sus edificaciones; encontrándose además en una zona aparte del núcleo principal del complejo separado por un retiro corto de área sin construir. Este es claramente un arreglo locacional y de diseño bastante similar a nuestro ejemplo de la edificación central en el Sector VIII.

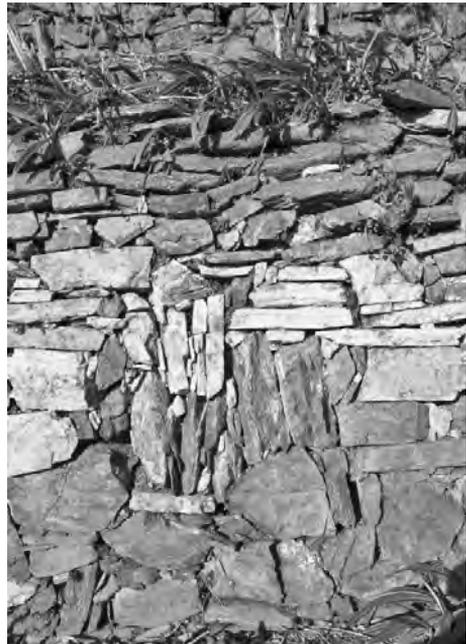
GRÁFICO 13.

Constructivamente lo más resaltante en la edificación es que muchos de los muros que conforman este grupo muestran un aparejo bastante fragmentado, es decir, no hay una uniformidad en la disposición de los materiales en la estructura, lo cual indica que la obra no se ajustó a parámetros definidos de ejecución física. En efecto, existen series de andenes construidos con muros de un aparejo del tipo usado en la edificación más baja y otros en un aparejo con piedras colocadas horizontalmente pero con micaesquistos del tipo B; además de muros con piedras en ambas posiciones, lo que se verifica mejor en el andén con la supuesta decoración irregular (Gráfico 13)¹².

12 Este muro parece haber sido reconstruido dada su alta fragmentación de aparejo, el cual muestra, además de la incorporación de piedras blancas, materiales líticos en esquisto colocados indistintamente en posición horizontal o vertical.
