EVALUACIÓN ESPACIAL DE PROCESOS GEODINÁMICOS EN EL AMBIENTE MONTAÑOSO DE LA CUENCA DEL RÍO CACHAPOAL, CHILE CENTRAL¹. IMPACTO GEODINÁMICO SOBRE EL POTENCIAL CORREDOR DE COMERCIO LAS LEÑAS, VI REGIÓN DEL LIBERTADOR GRAL. BERNARDO O'HIGGINS

SPATIAL EVALUATION OF GEODYNAMIC PROCESSES IN THE MOUNTAINOUS AREA OF THE BASIN OF THE CACHAPOAL RIVER, CENTRAL CHILE¹ GEODYNAMIC IMPACT ON THE POTENTIAL COMMERCE CORRIDOR IN LAS LEÑAS, REGION VI OF THE LIBERTADOR GRAL. BERNARDO O'HIGGINS

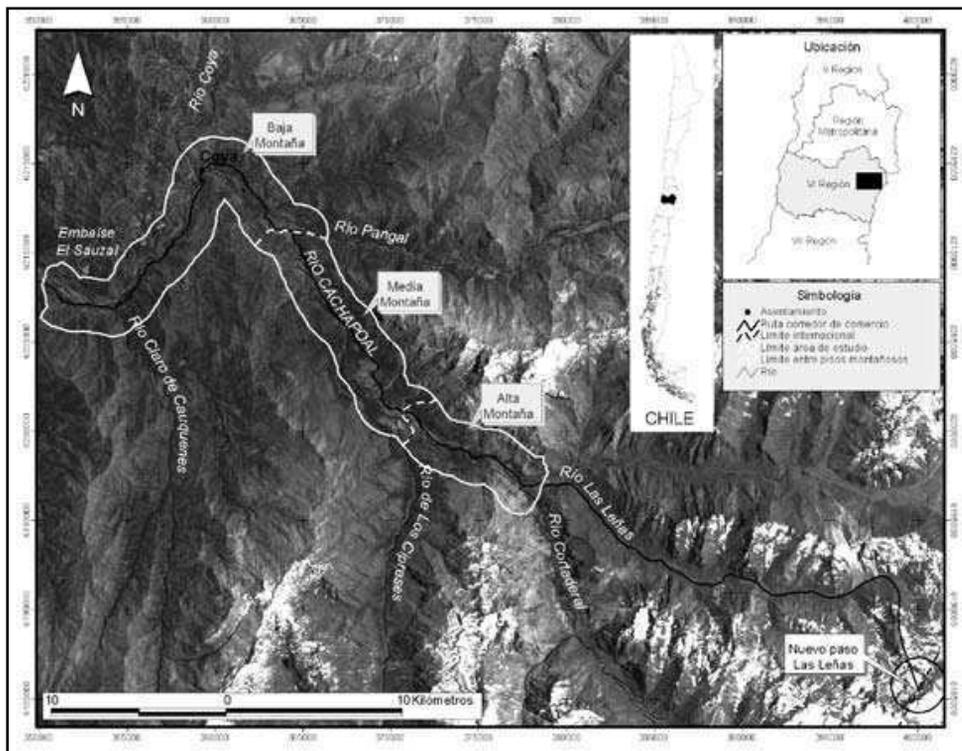
Figura 1: Localización área de estudio. Valle montañoso del río Cachapoal, Chile central

sección de tres kilómetros de ancho en torno a la ruta de comercio, ubicada entre el embalse El Sauzal y la confluencia del río Las Leñas, con una superficie total de 13.144 ha (Figura 1).

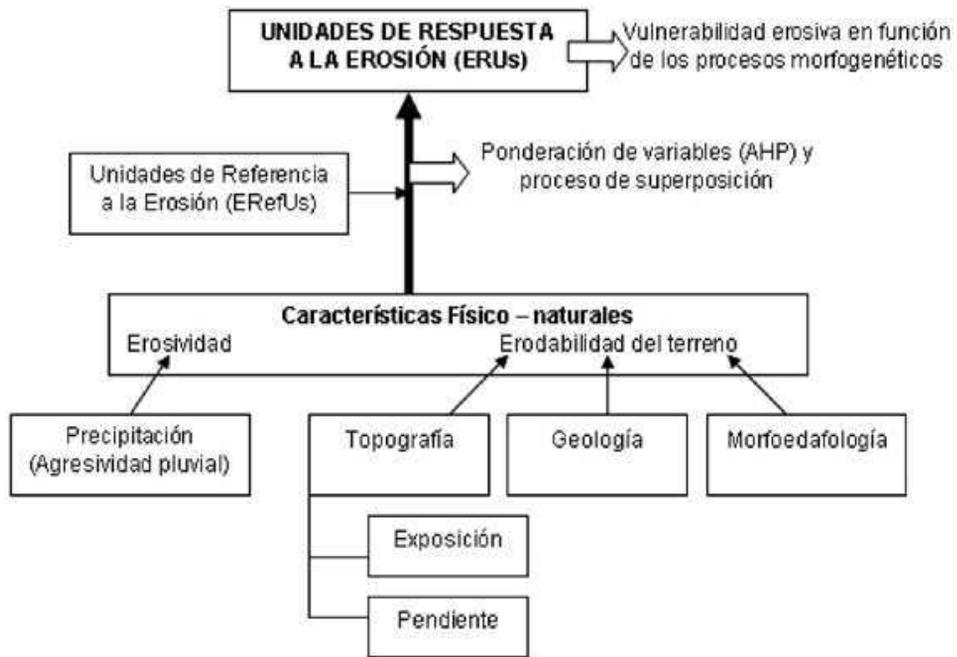
Figura 2: Concepto de ERUs para el caso en estudio

En este estudio se utilizó una adaptación de la metodología aplicada en Africa del sur por Märker *et al.* (2001), para el modelamiento de escenarios de vulnerabilidad erosiva en cuencas hídricas: se empleó el concepto de Unidades de Respuesta a la Erosión (*Erosión Response Units*, ERUs), las que fueron definidas como entidades territoriales homogéneas sujetas a diferentes condiciones geodinámicas, que son el resultado del análisis de las variables que se indican en la Figura 2.

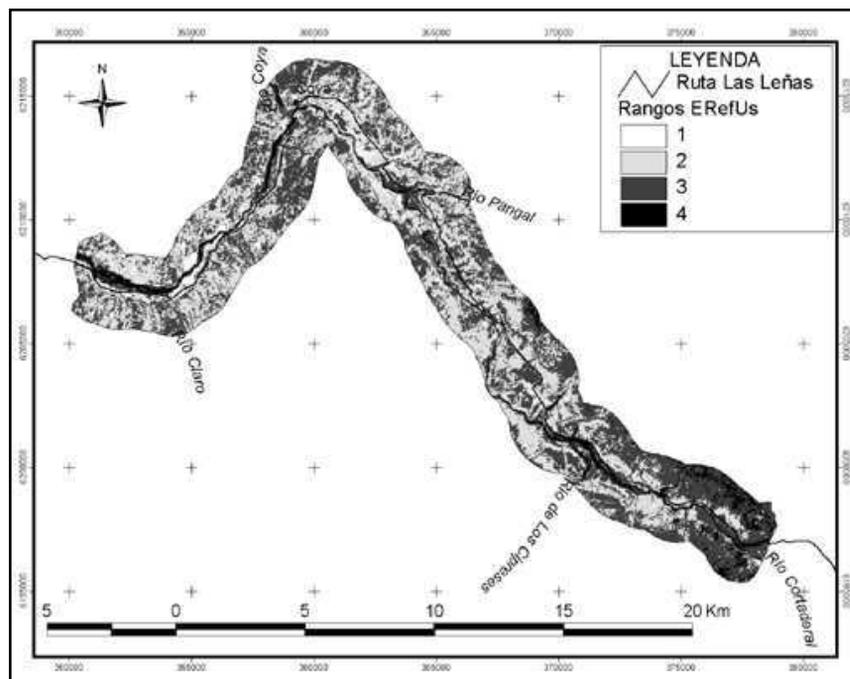
Figura 3: ErefUs para el valle montañoso del río Cachapoal, Chile central

A partir de la relación que hay entre el sistema morfoedafológico y la densidad y el tipo de vegetación, se determinaron cuatro tipos o clases de geodinámica actual, definidas como Unidades de Referencia a la Erosión (ERefUs), para el área de estudio (Figura 3 y Tabla 1).

En términos generales, las terrazas fluviales ubicadas en el ambiente de baja montaña se encuentran estabilizadas por densos bosques esclerófilos constituidos por boldo, peumo y litre, lo cual se asocia a una geodinámica actual de baja o moderada intensidad, de erosión lineal generada por flujos hídricos. Paralelamente, en las vertientes de baja y media montaña la cobertura de matorral esclerófilo mantiene la situación de estabilidad, sosteniendo los suelos delgados a través de sus raíces. Por otro lado, en el ambiente de alta montaña predomina la geodinámica alta y muy alta, ya que las vertientes de influencia estructural aportan materiales por la caída de rocas, y forman depósitos inconsolidados y activos, correlativos a estas laderas (taludes), como también conos aluviales de lecho torrencial asociados a las quebradas, donde se producen coladas o flujo de detritos.

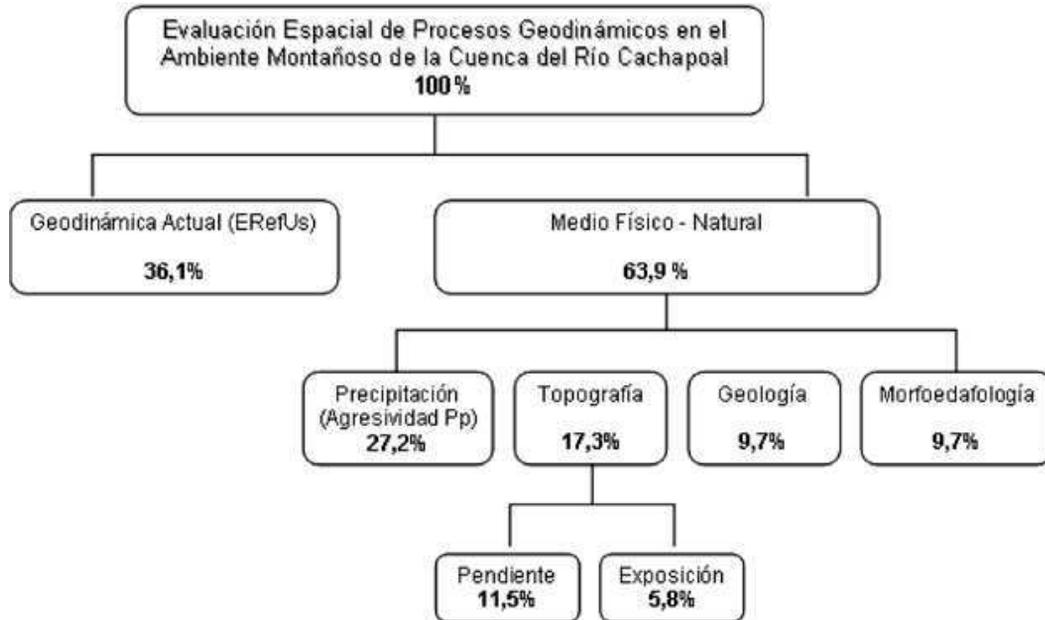
Figura 4: Estructura jerárquica según importancia para la problemática

A partir de la comparación entre factores que interactúan en la generación de procesos erosivos en la cuenca alta del río Cachapoal, a través del Proceso Analítico Jerárquico (AHP), se definió que la geodinámica actual posee el mayor nivel de importancia como antecedente para la evaluación de la erosión, seguida por la precipitación debido a su poder desencadenador, y por último las características propias del terreno como la topografía, la geología y el sistema morfoedafológico (Figura 4 y Tabla 2).

El valor de inconsistencia calculado fue de 0,01; por lo tanto, la estructura jerárquica y los pesos asignados poseen una lógica aceptable con respecto al objetivo planteado, pues no supera la cifra 0,1 establecida como límite por Saaty y Kearns (1991).

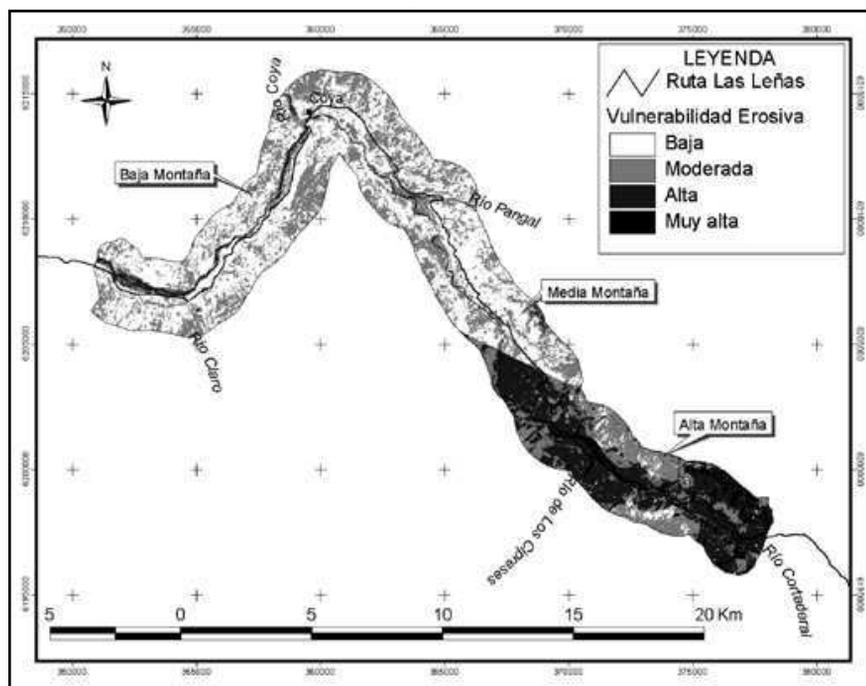
Figura 5: Vulnerabilidad erosiva para el valle montañoso del río Cachapoal, Chile central

A partir de la interacción entre las variables ya ponderadas se determinaron las entidades territoriales con características erosivas homogéneas (ERUs) para el valle montañoso del río Cachapoal. Los valores de estas unidades espaciales fluctúan entre 4.233 y 12.773, reclasificadas según las categorías aplicadas por Märker *et al.* (2001), para identificar la vulnerabilidad erosiva en torno a la ruta Las Leñas (Figura 5 y Tabla 3).

Respecto del análisis de la vulnerabilidad a la erosión, su configuración espacial se debe fundamentalmente a la elevada erosividad pluvial y geodinámica actual en la alta montaña, con respecto a los paisajes de baja y media montaña. Así, el ambiente de influencia estructural, que está asociado a la formación geológica Farellones, con vertientes rocosas de pendientes escarpadas a muy escarpadas, se producen los desprendimientos de materiales que han formado abanicos coluviales en el piso altitudinal alto (Figura 6), además del aporte de detritos a los lechos de carácter estacional de las quebradas de Retamal, Peralitos y El Tinajón, susceptibles de ser activados durante el invierno y los deshielos primaverales, que provocan movimientos en masa en forma de flujos. Por otra parte, las terrazas fluviales pleistocénicas entorno a las confluencias de los ríos Cortaderal y de Los Cipreses poseen una vulnerabilidad alta, por la presencia de cárcavas en suelos de textura areno francosa, debido a la baja estabilidad generada por la cobertura vegetal de matorral subandino.

Desde la confluencia del río de Los Cipreses, con dirección hacia el oeste, predominan los niveles de vulnerabilidad erosiva bajo y medio, asociados a la mayor estabilización que produce la biomasa sobre el paisaje, compuesta por matorral subandino y bosque esclerófilo. En el ambiente de baja montaña, con vertientes de estructura monoclinas que pertenecen a la Formación Coya – Machalí, la geodinámica actual responde a erosión lineal sobre laderas expuestas a sotavento, con pendientes de tipo moderada, y terrazas fluviales con suelos de textura superficial franco arenosa donde se producen deslizamientos en los escarpes de las terrazas (Figura 7). En media montaña, la condición de estabilidad se mantiene a pesar de que la erosividad pluvial

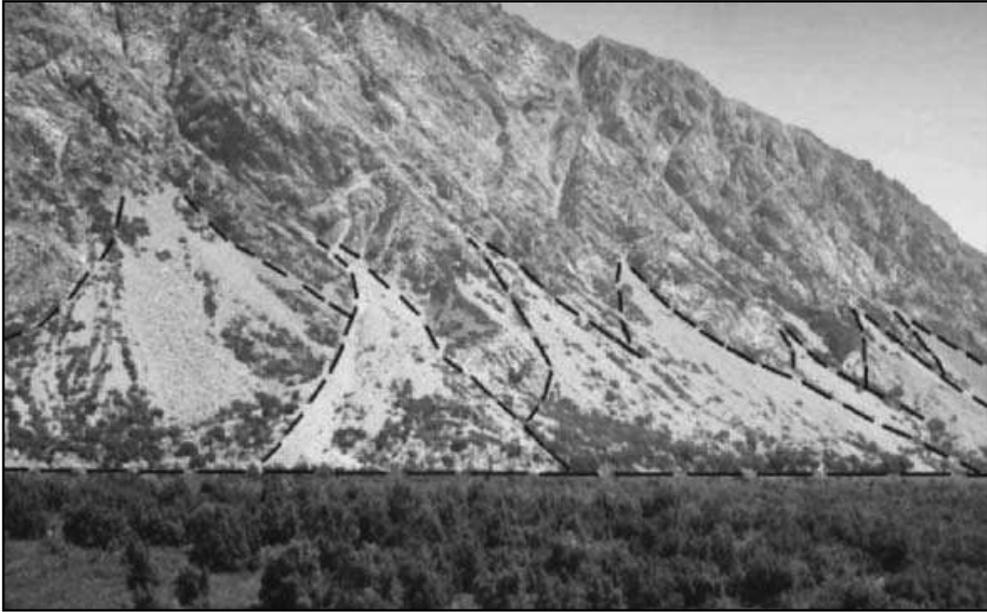
Figura 6. Abanicos coluviales en la sección de alta montaña del valle del río Cachapoal

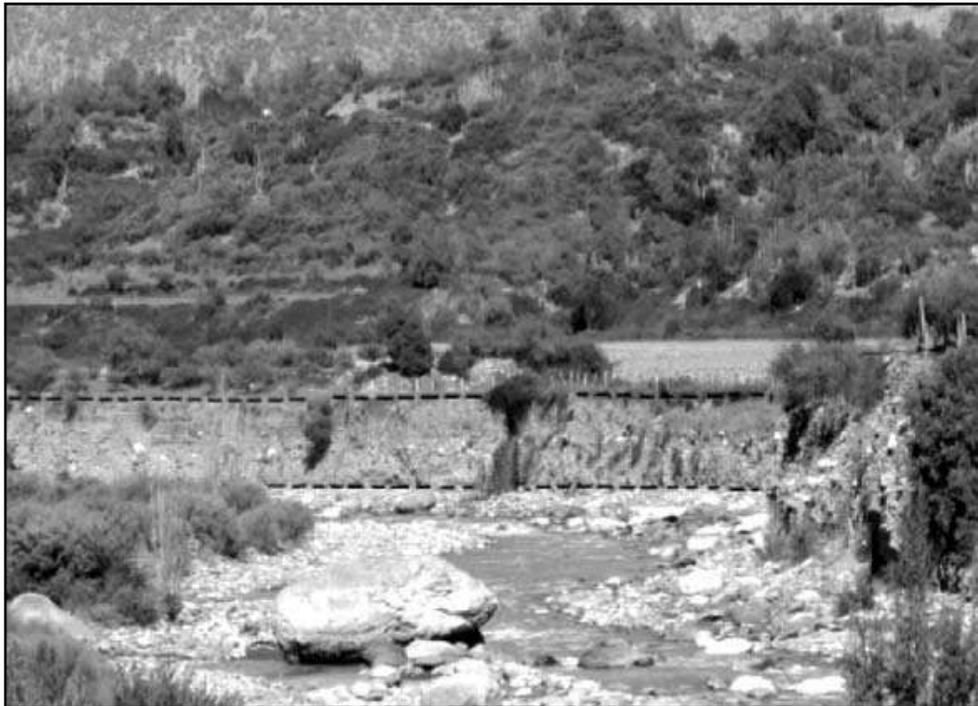
Figura 7: Terraza fluvial escarpada por el lecho del río Cachapoal
