Pieza clave del patrimonio arquitectónico platense

El Liceo Víctor Mercante

*Restauración del Liceo Víctor Mercante 2001-2004
 Proyecto original: Arq. Carlos Algelt.
 Año de construcción: 1886*

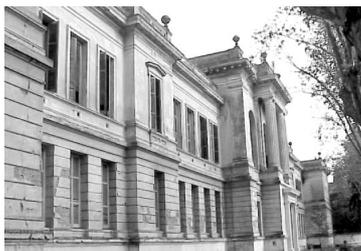
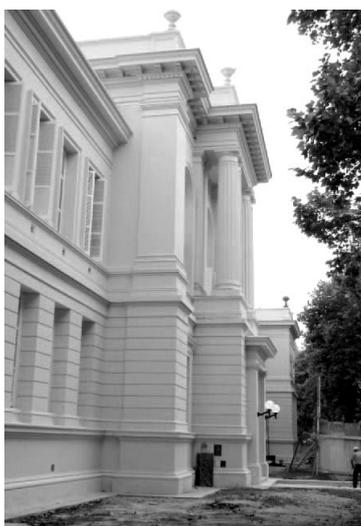
Fachada sobre diagonal 77 2001-2004

2. Paño coincidente con franja de carpinterías en PB: era el sector más deteriorado ya que registraba múltiples desprendimientos de distintos sectores. Se retiraron los paños flojos y se completó con revoques grueso y fino nuevos (preparados según resultado de los análisis del existente).

4. Cornisa baja: en general en buen estado, sin haber sufrido alteraciones; se preservó en su casi totalidad actuando muy puntualmente.
5. Cornisa alta: se encontraba muy deteriorada, dado los desprendimientos en su parte inferior ocasionados por la oxidación de la armadura. Asimismo, se realizaron, los trabajos necesarios a fin de detener las filtraciones, impermeabilizando la parte superior con pinturas a base de caucho. Por otra parte se reemplazaron las planchuelas oxidadas de la armadura por otras de iguales características a las existentes -previo tratamiento anticorrosivo ya comentado- como así también todos sus elementos de sujeción. También se procedió a la reposición de las piezas ornamentales,
