El Tawantinsuyu en Huaytará, Huancavelica

Alberto Bueno Mendoza

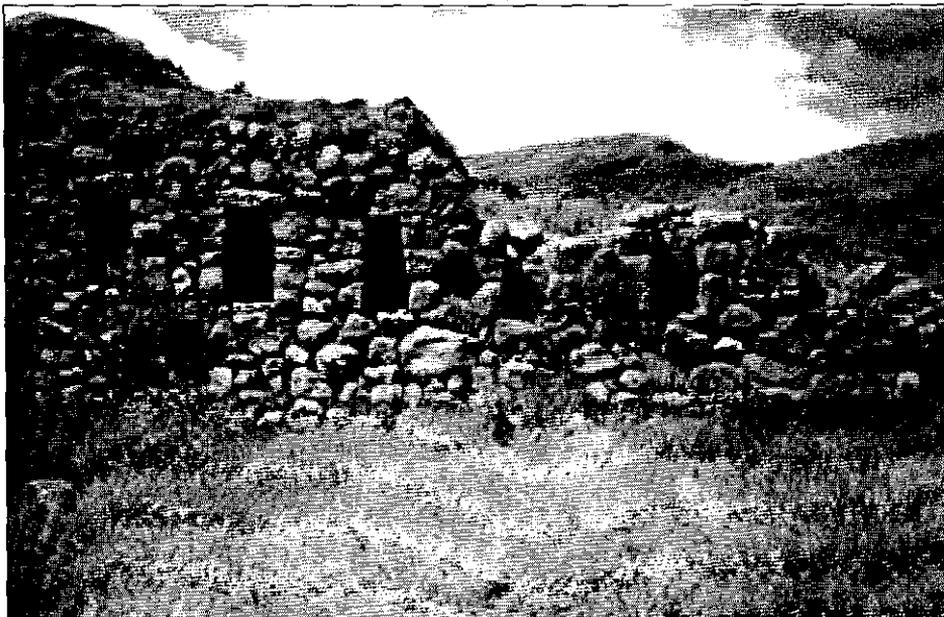
Foto 2: Sección del muro este del cuadrángulo de los nichos conservando algunos completos y otros desplomados.

I. *El Cuadrángulo de los Nichos* es un espacio abierto de emplazamiento céntrico con cuartos laterales en las esquinas oeste y suroeste, en cuyo sector céntrico oeste también tenía su portada y escalera de acceso al interior plano; el nombre se debe a que tres secciones de un paramento corrido interno conservan nichos verticales ligeramente trapezoidales; en el muro este se conservan 17 nichos (Foto 2), cuya vista muestra algunos de ellos. El muro sur conserva 13 nichos y el paramento norte tiene 12 nichos; como se aprecia en la foto, los nichos son verticales empotrados y es posible que hayan existido en los cuatro paramentos, pero el oeste que presenta la portada de acceso está desplomado al nivel del espacio plano interno; los otros muros también tienen desplomes parciales (1440-1470 d.C.: gobierno de Pachacuti).

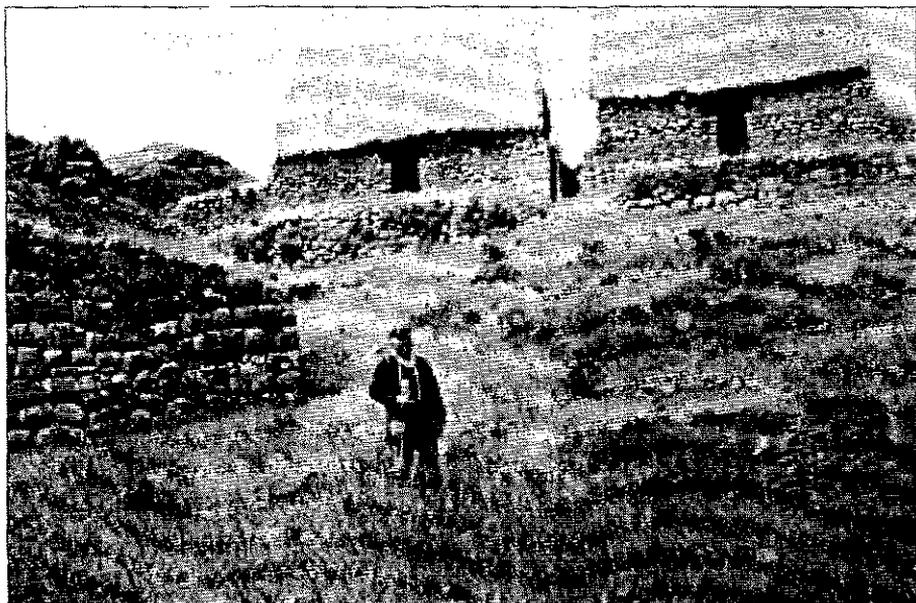
Foto 3: Vista frontal de las dos casas con techos restaurados. Ver la separación con un gran vano trapezoidal de doble jamba construido en base a piedras labradas finas.

III. *El Cuadrángulo de las Dos Casas Techadas* es un aterrazado construido a base de piedras canteadas, salvo la portada céntrica de acceso solucionada con piedras labradas al estilo del Cusco y ubicada entre las dos casas, pues presenta doble jamba, perfil trapezoidal y se avisa haber tenido un bloque monolítico labrado pulido fino como dintel; una escalera de cinco pasos conduce al piso abierto interno de la terraza. Las dos Casas Techadas (Foto 3) están contruidas con piedras canteadas, igual que la plataforma basal; cada casa tiene su propia puerta hacia el exterior de perfiles trapezoidales y es posible que hayan portado un bloque monolítico labrado

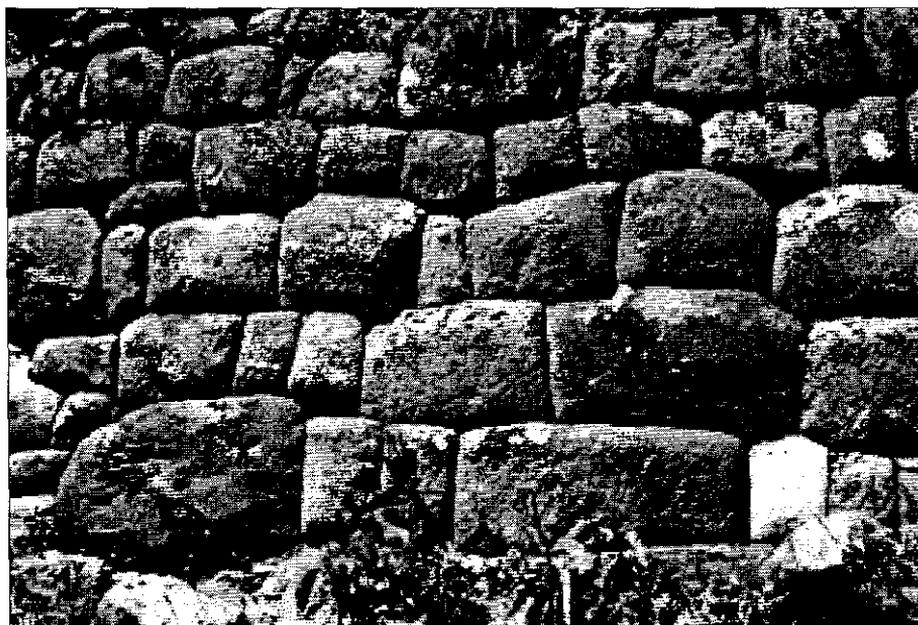
Foto 5: Detalle de los litos poligonales de diversos pesos, tamaños y formas, ensamblados para conformar el muro frontal de la Portada Trapezoidal.

El paramento delantero externo con la portada de esta edificación conserva su dintel monolítico labrado pulido fino; el vano presenta perfil trapezoidal de una sola jamba, siendo sus litos labrados tallado fino; las secciones de muros que se alejan del vano tallado fino presentan menos acabado en la técnica de tallar los litos constitutivos, pero se practica la sistemática de ensamblar litos poligonales de diversos tamaños, pesos y formas (Foto 5), de tal manera que se obtienen aparejos laterales con tendencia a hiladas de distinta medida pero cierta regularidad paramental. La portada otorga acceso por medio de escalera a un patio abierto aterrizado, apreciándose entonces una terraza interna a sobrenivel, y cuartos con nichos trapezoides intercalados a ventanas, alineados al interior del muro de la portada (1440-1470 d.C.).

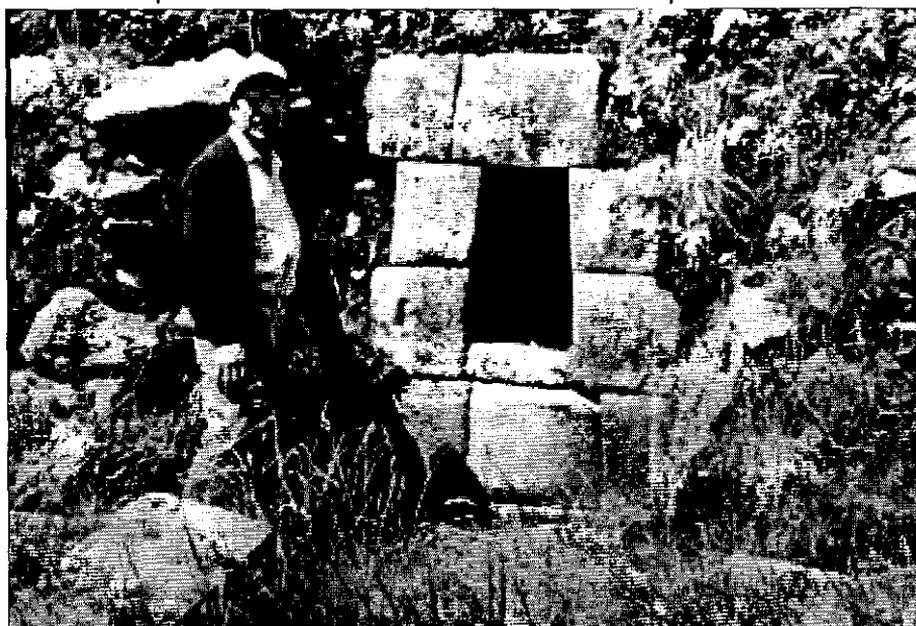
Foto 6: Nicho trapezoidal conservado en el muro de fondo de la fina plataforma construida durante el gobierno de Tupa Yupanqui.

V. *Plataforma fina* con nichos trapezoidales en el paramento interno del muro de fondo; al lado de una gran roca aflorante existen las bases de un cuarto ornamentado con tres nichos trapezoidales conservados en el paramento interno del muro de fondo (Foto 6). Este sector monumental del sitio Vizcacha es el que tiene la arquitectura más fina y está en directa relación con las esculturas líticas existentes al borde del río y aquellas ubicadas en el mismo lecho fluvial pedregoso. Adelante de esta plataforma se encuentran muchas piedras labradas tiradas o desplomadas y un gran dintel labrado tallado fino (1470-1495 o 97 d.C.).

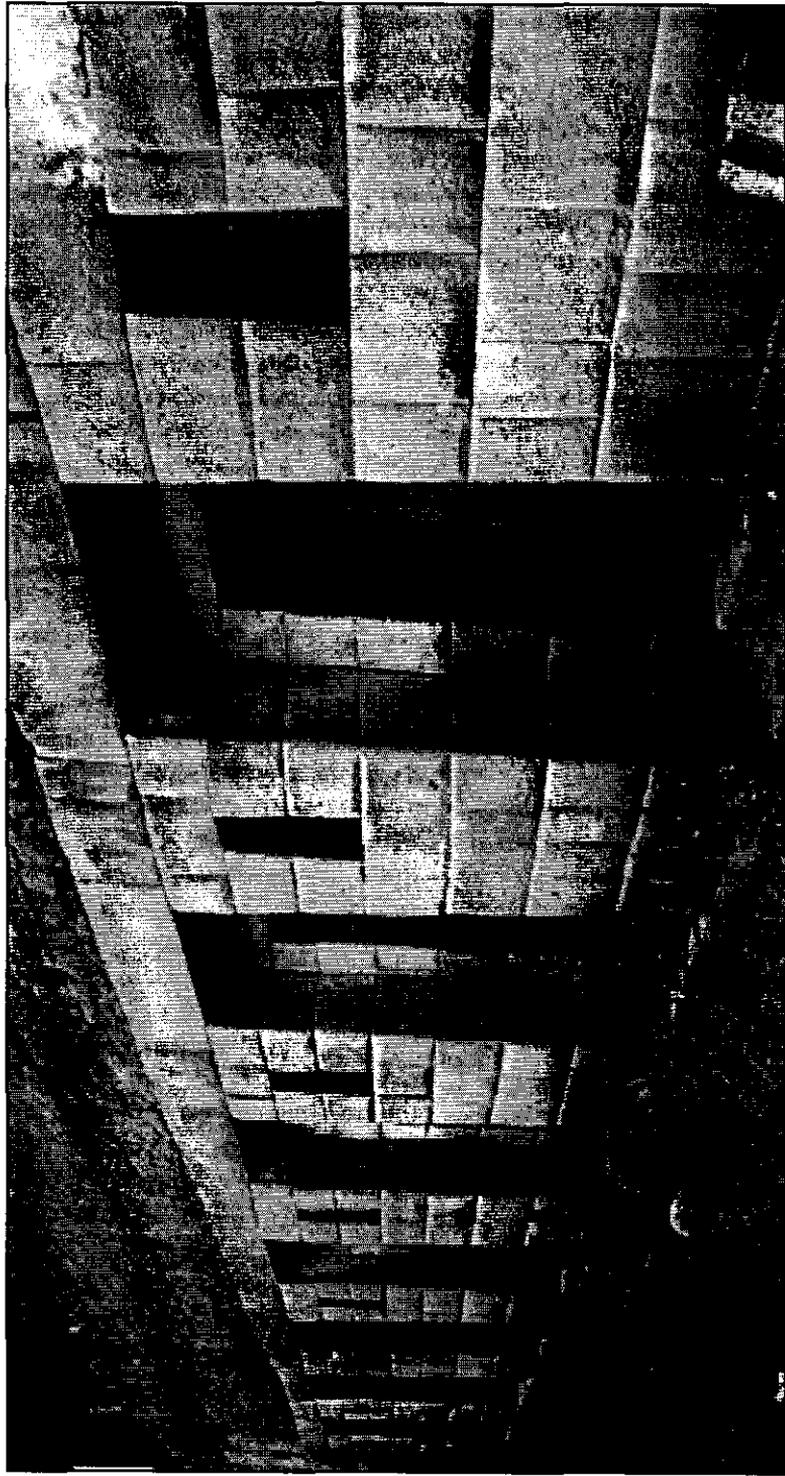
Foto 8: Paramento externo derecho del gran palacio tawantinsuyu emplazado en la colina rocosa suroeste de la ciudad de Huaytará. Según nuestros estudios, fue construido durante el gobierno del Inka Tupa Yupanqui.

Es una gran edificación arquitectónica muy fina Tawantinsuyu Imperial, ejecutada con granito rosado tallado fino en bloques perfectos de diversos pesos y tamaños. Los bloques son constitutivos paramentales externos (Foto 8) e internos, dinteles largos para grandes nichos de doble jamba y dinteles cortos de nichos trapezoidales pequeños intercalados a ventanas, etc. Su planta rectangular mide 27,80 m x 8,40 m y 9,40 m, respectivamente; tiene esquinas rectilíneas y aparejo concertado de sus paramentos interno y externo. El vano principal al parecer estuvo abierto 60° hacia el norte, pero el

Los paramentos externos también son diferentes en su concepción muraria; el paramento externo este derecho es distinto en comparación con el paramento externo oeste izquierdo; el paramento este derecho expone ocho grandes nichos trapezoidales de doble jamba llevando inscritos un número igual (8) de ventanas pequeñas trapeziales ubicadas en el tercio superior del fondo de tales grandes nichos; estas ventanas son las que aparecen en el muro interno este derecho sólo en número de seis conservadas; las otras dos se han perdido por destrucción; los grandes nichos tienen dinteles monolíticos labrados tallado fino en la jamba externa como en la interna. En las secciones internichos grandes se concpcionaron nichos pequeños trapeziales, coincidiendo el número de ocho nichos con la misma cantidad de secciones paramentales. Un vano de perfiles trapezoides, tal como en el interior, está junto a la esquina sureste del muro sur. Este paramento externo derecho se completa con un amplio patio, a cuyo frente llegaba el canal de agua para verterla a un depósito lítico labrado.
